# **Redovisning av genomförda fiskevårdsåtgärder i Pjältån 2008**

**Emåförbundet 2008**

**Norrköpings kommun**

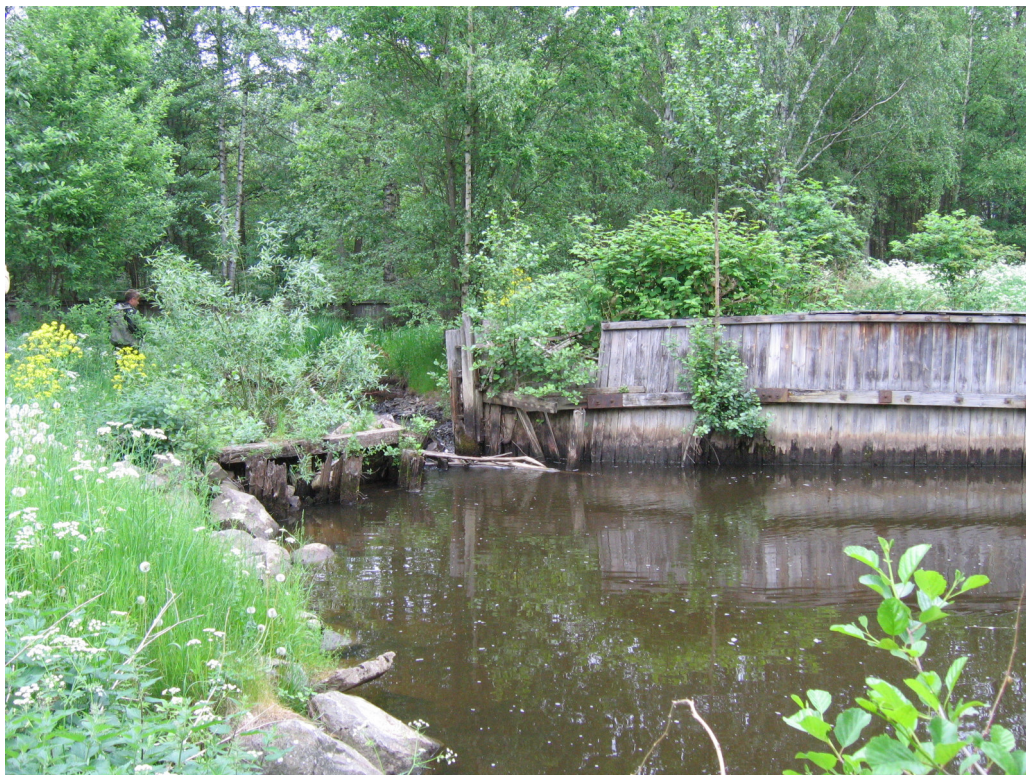
I Pjältåns nedre del vid Loddby finns rester efter en numera utriven damm. Dammen nyttjades för ett pappersbruk som tidigare låg i närheten. Hindret bedömdes som passerbart för samtliga fiskarter men vid högre flöden skapas ett hårt vattentryck i utflödets trånga passage (figur 4), vilket då försvårar passerbarheten för svagsimmande arter. Den smala passagen utgör också en risk att det lätt fastnar grenar och skräp vilket i sin tur snabbt kan leda till ett partiellt eller definitivt hinder.

*Figur 4. VH 1 i Pjältån, gamla dammen innan åtgärd. Foto: T. Nydén.*

Åtgärden bestod i att öppningen breddades i den södra delen för att göra utflödet bredare. Sten och block spreds ut för att skapa en mera långsträckt strömnacke med mindre fallhöjd (se fig.5).

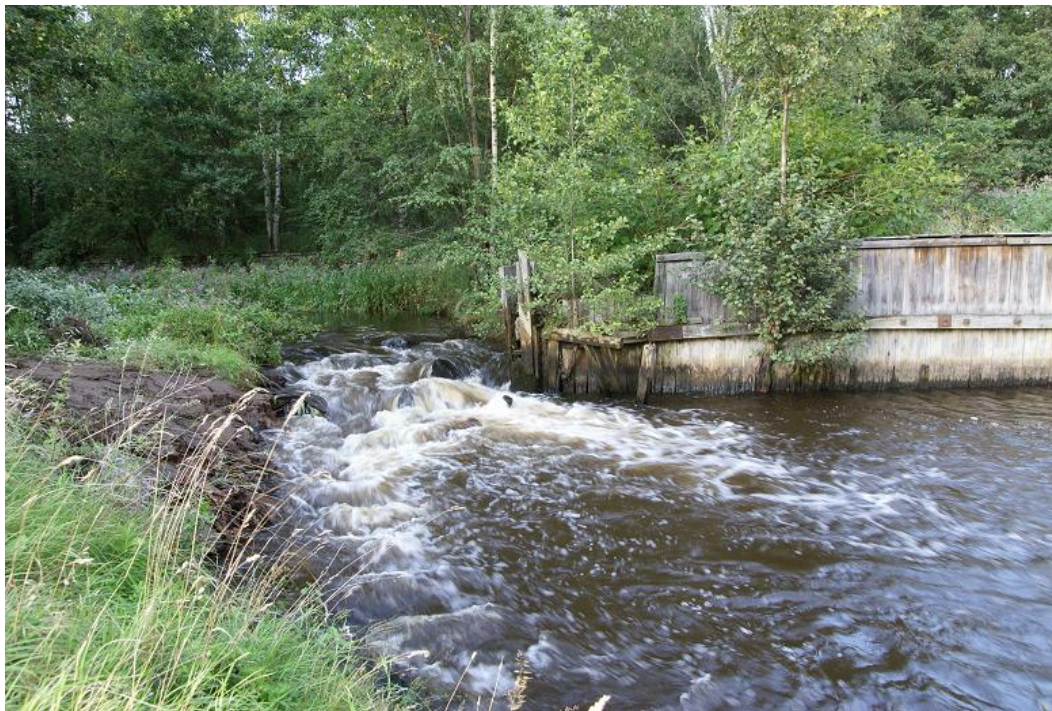
*Figur 5. Efter åtgärd. Mynningen har breddats och öppnats upp några meter i den södra kanten. Block och sten har lagts ut så att en mera långsträckt strömnacke bildats. Passerbarheten för fisk har klart förbättrats. Det finns också tankar på att i framtiden placera en fiskräknare på platsen, detta görs bäst omedelbart ovan strömnacken. Denna åtgärd kräver dock en detaljstudie. Foto: U. Hjalte.*

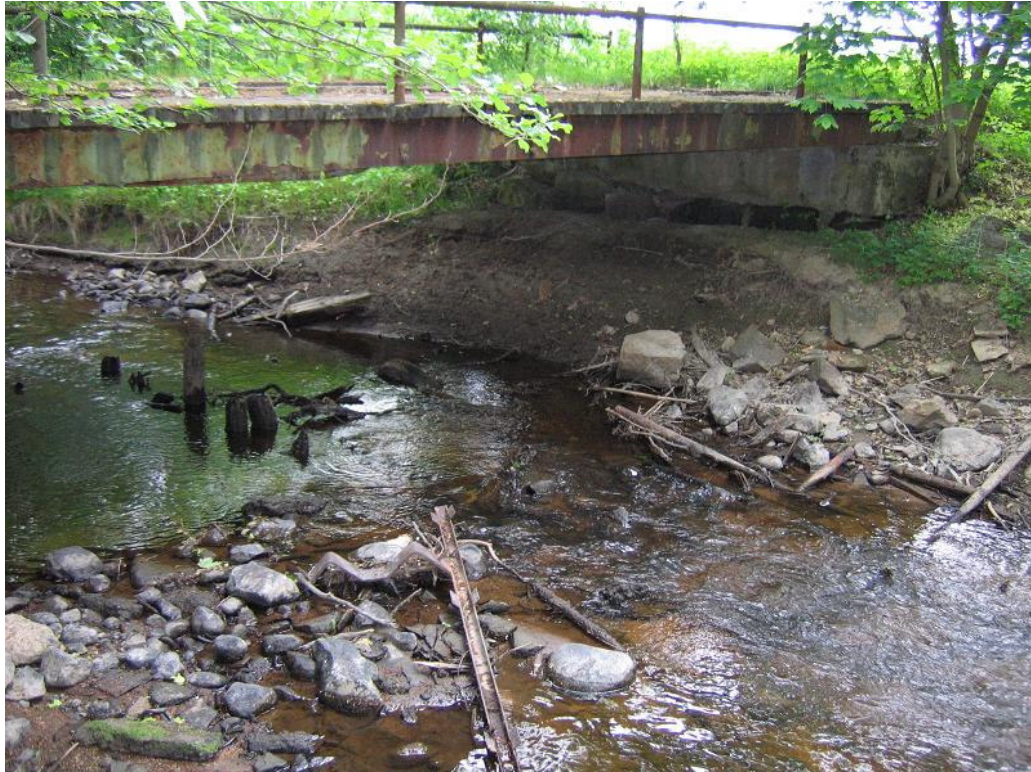
*Figur 6. Gamla bron uppströms Loddby. Fotot taget innan åtgärd - något bra foto efter åtgärd finns inte beroende på den höga vattenföringen. Foto: T. Nydén.*

Ett lekområde skapades vid den gamla bron Loddby, ca 10 m<sup>3</sup> grus och 5 m<sup>3</sup> sten plus befintligt material som kunde lossas från kanterna tillfördes på platsen (figur 3 och 6). Lokalens lämplighet som lek- och uppväxtområde för öring (0+-2+) förbättrades väsentligt genom denna åtgärd.

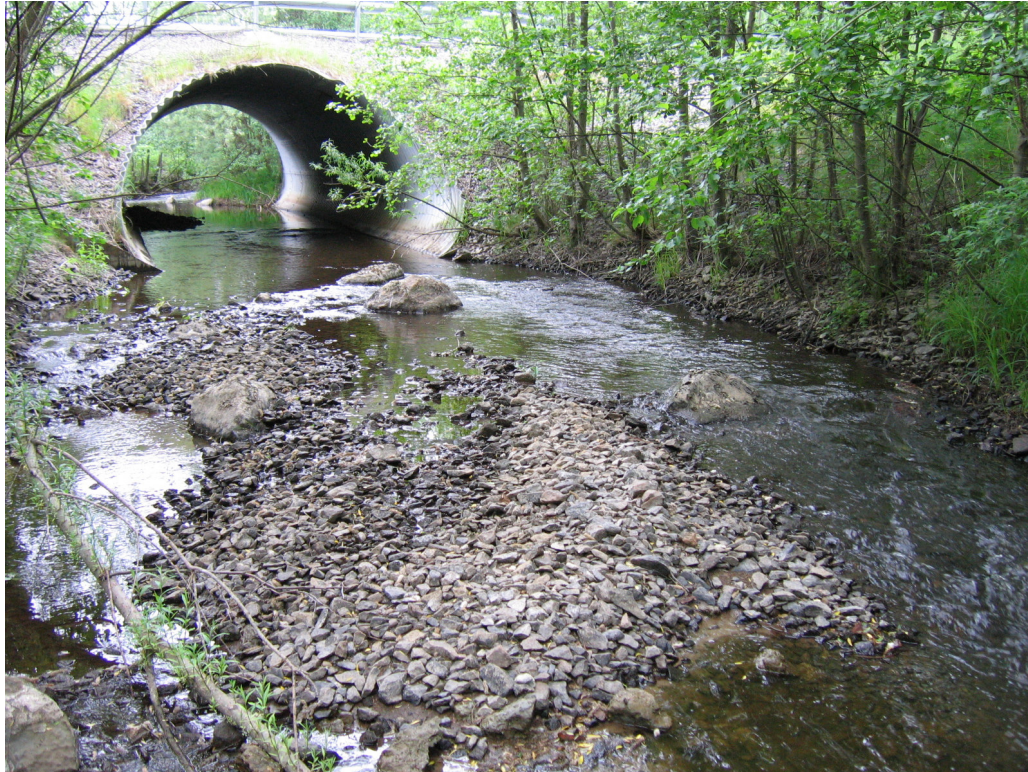
*Figur 7. Vägtrumman innan åtgärd 2007. Bottnen består av stenkross (från väg/brorestaurering) och enstaka block. Stenkross är tyvärr inte bra leksubstrat och vid högre vattenföring blir vattentrycket hårt på platsen. Foto efter åtgärd saknas pga den höga vattenföringen.*

I området kring den gamla kvarnen upp till vägtrumman tillfördes block, sten och grus för att få ett bättre lek- och uppväxtområde och ståndplatser för större fisk. Befintliga kvarnrester och stenfundament lämnades orörda. Ett större lekområde skapades uppströms kvarnen, ca 10 m<sup>3</sup> grus och ca 10 m<sup>3</sup> sten plus befintliga block som kunde lossas från kanterna tillfördes på platsen (figur 7 – 9).

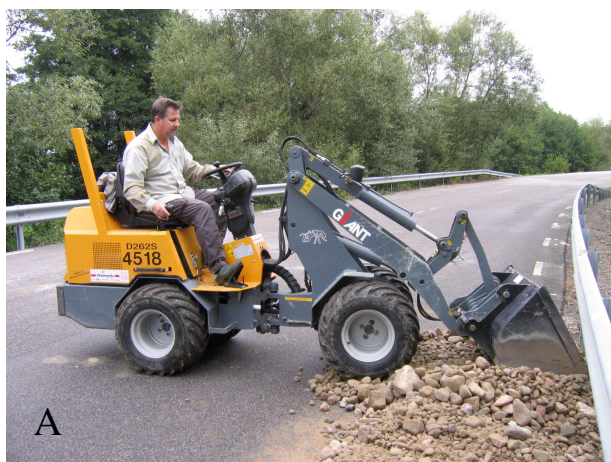
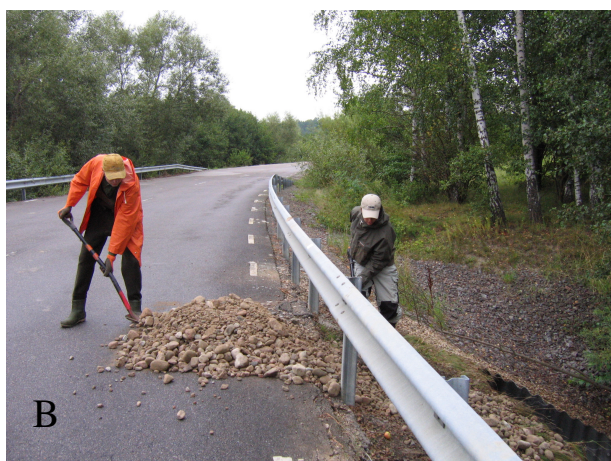
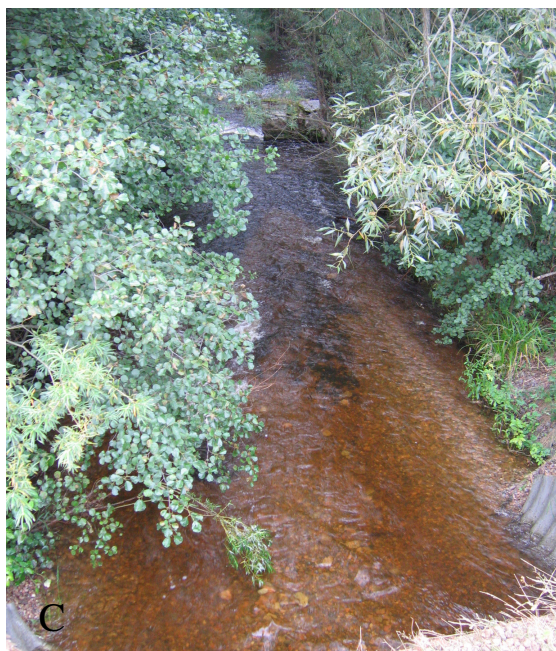
*Figur 8. Bildserie över åtgärden vid Kvarnen Loddby. Grus kördes från depån till vägbron med den lilla lastaren (A) varefter merparten skottades ut för hand (B). När allt grus skottats ut skapades en ca 20 cm tjock matta av lekgrus. Denna kompletterades senare med block och stenar (foto saknas dock).*

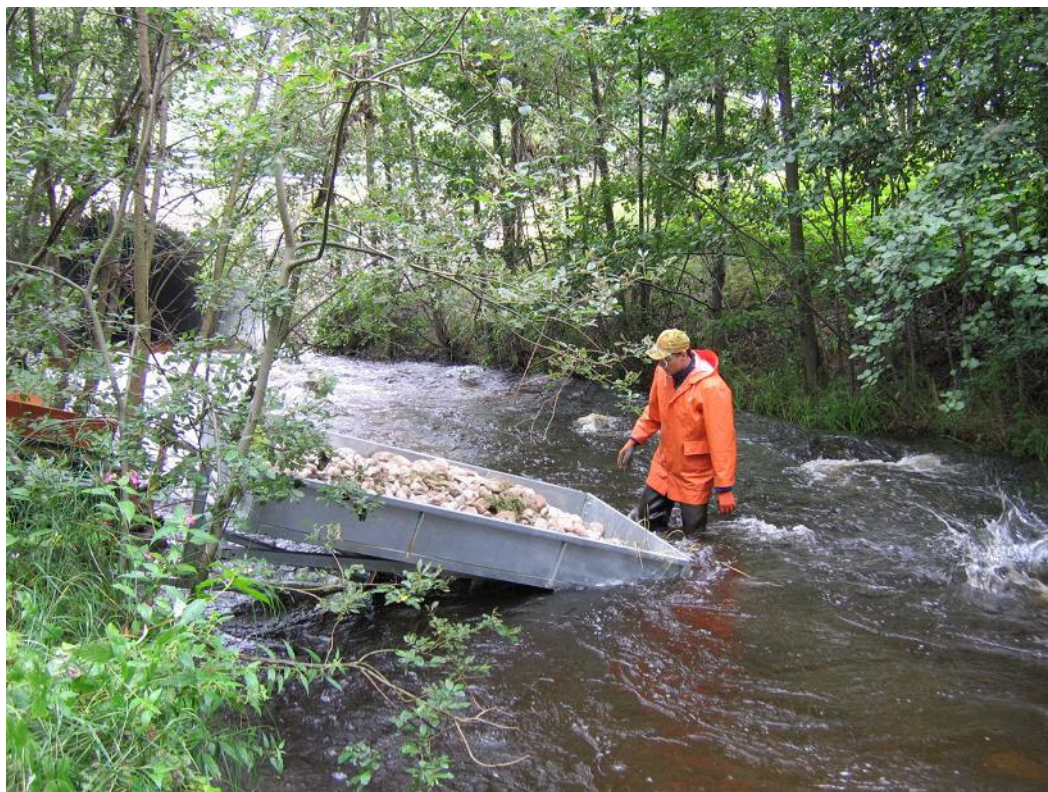
*Figur 9. Lekgrus tippades även ut med hjälp av sexhjulingen och släpvagn strax uppströms kvarnen.*

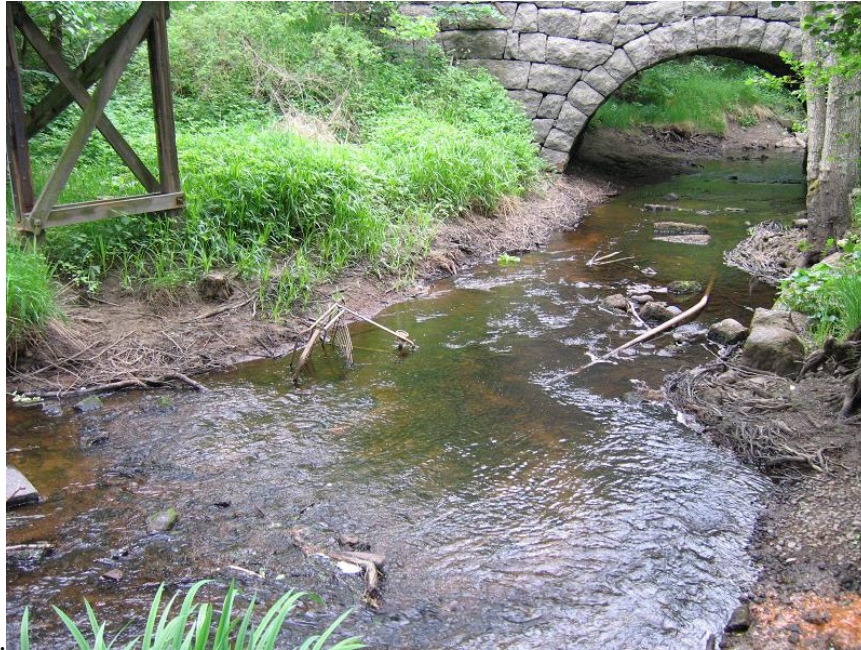
*Figur 10. Området mellan gångbron och vägbron i Åby innan åtgärd. Botten består mestadels av sand med litet inslag av sten – dåligt lekområde. Foto: T. Nydén.*

Mellan gångbron och vägbron i Åby samhälle skapades ett större lek- och uppväxtområde, ca 20 m<sup>3</sup> grus och 15 m<sup>3</sup> sten (varav 10 kubik storsten ) tillfördes i området kring broarna. Förutom att platsen var lämplig som lekområde blir den också en allmän skådeplats för samhällets invånare och andra intresserade vid lektiden under senhösten (se figur 16 och 17).

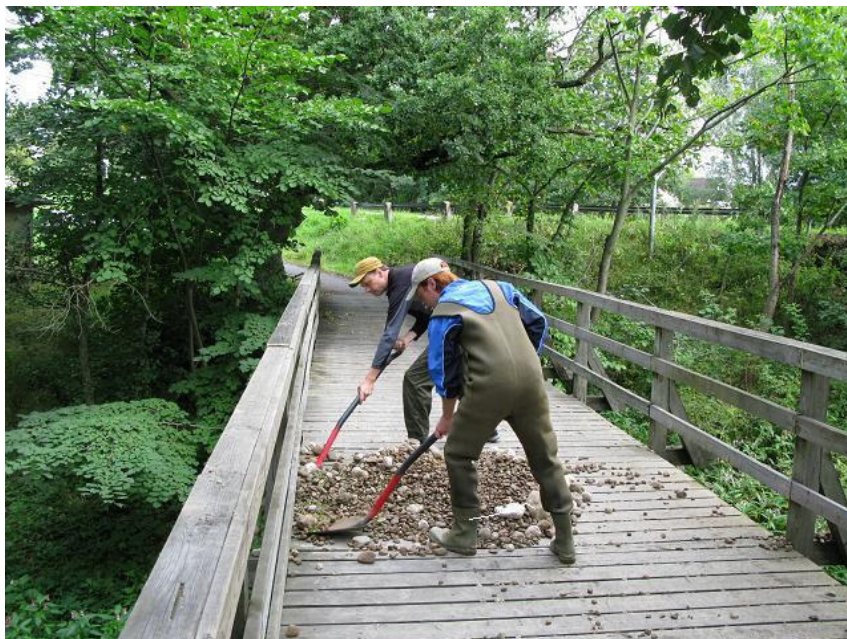
*Figur 11. Sten och lekgrus tippades av på gångbron för att sedan skottas i för hand. Foto: U. Hjalte.*

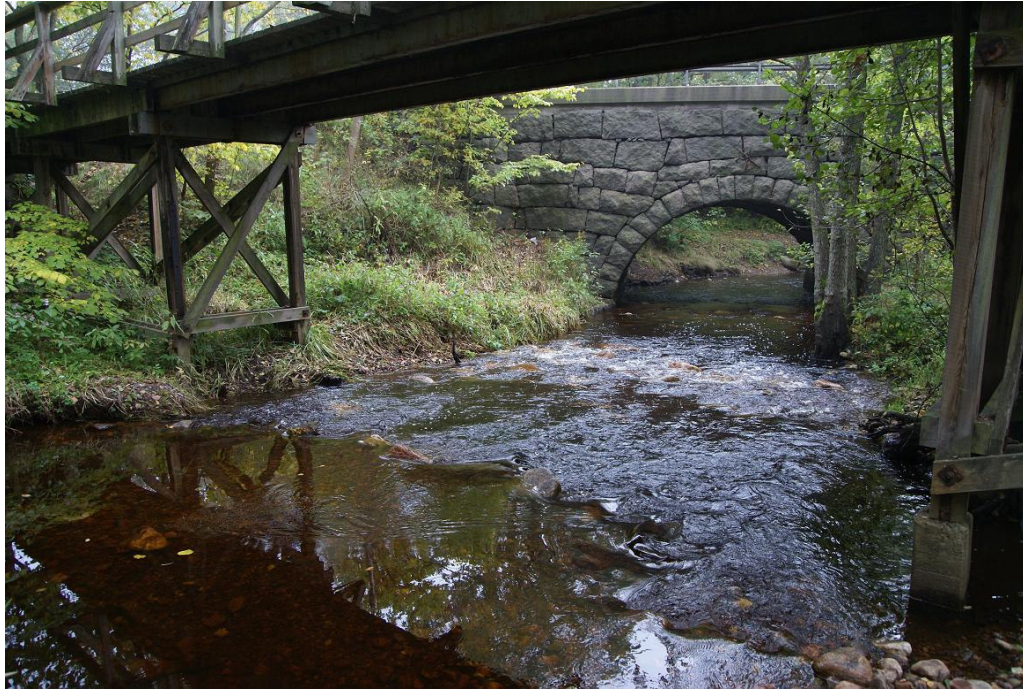
*Figur 12. Samma område som fig. 11 efter åtgärd. Ett stort lek- och uppväxtområde har skapats vid gång- och vägbron i Åby. Foto: U. Hjälte.*

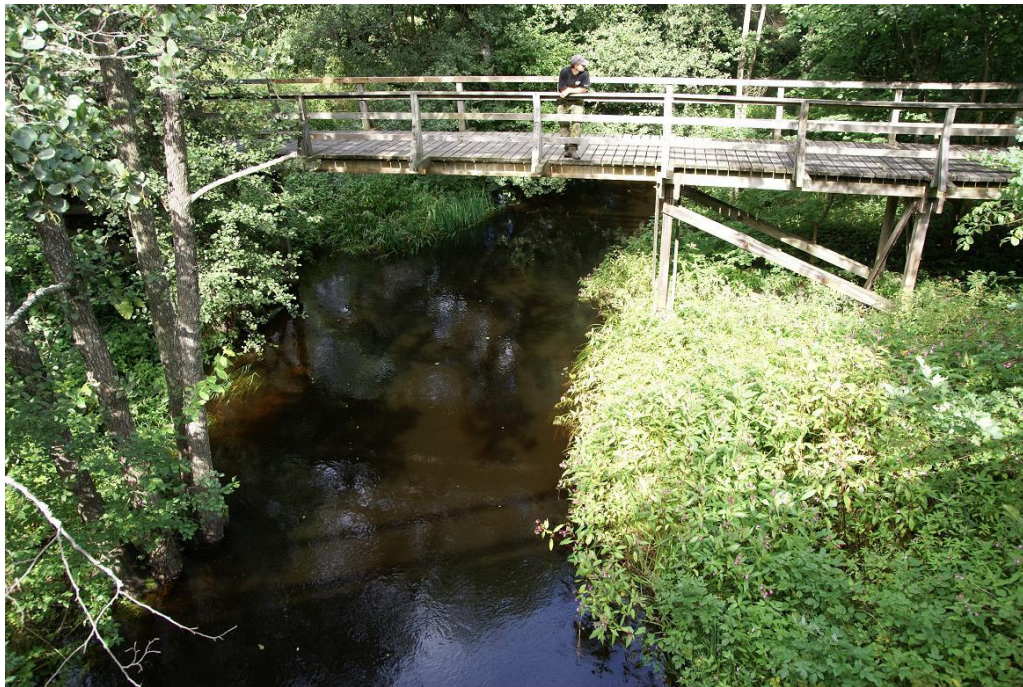
*Figur 13. Vy från vägbron uppströms innan åtgärd. Foto: U. Hjälte.*

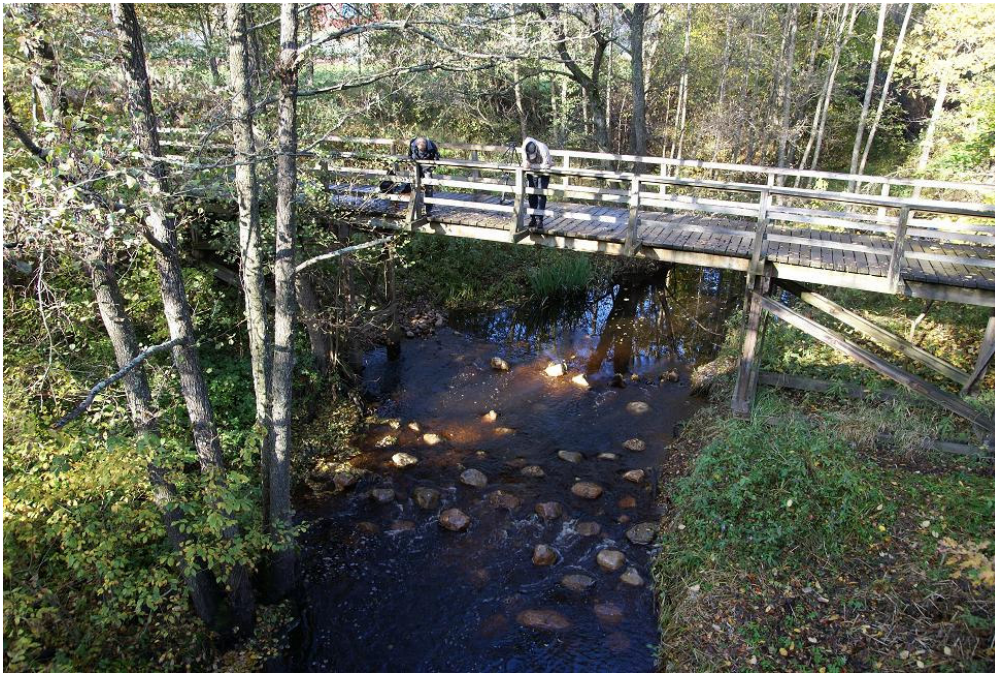
*Figur 14. Samma vy som fig. 13 efter åtgärd. Nedanför gång- och cykelbron har ett "demonstrationsområde" skapats, som visar ett riktigt bra lekområde för öring. Intresserade kan nu titta på ett av naturens skådespel, havsöringlek på nära håll. Foto: U. Hjälte.*

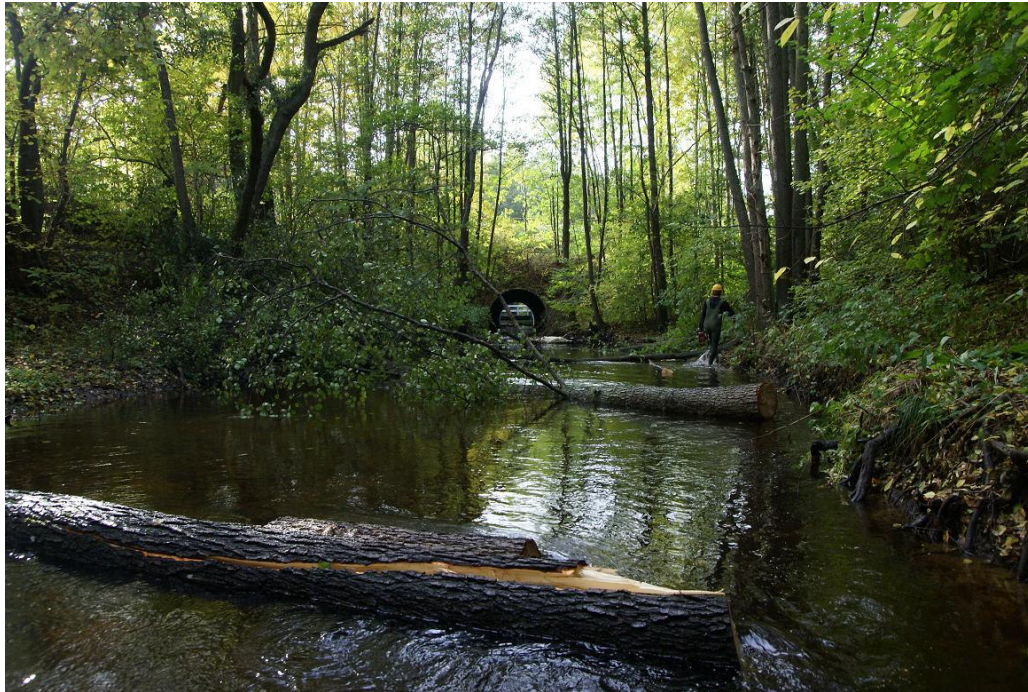
*Figur 15. Tillförsel av död ved skapar fina uppväxtmiljöer och ståndplatser samt höjer sträckans diversitet.*

På sträckan från Loddby upp till Skuggebo (se figur 3) tillfördes död ved genom att enstaka träd fälldes i ån. Denna åtgärd har flera positiva effekter på ekosystemet, t.ex. skapas fler ståndplatser för fisk, ökad produktion och viktiga miljöer för fiskyngel, bottenfauna m.m.
