# **Redovisning av genomförda fiskevårdsåtgärder i Pjältån 2008**

**Emåförbundet 2008**

**Norrköpings kommun**

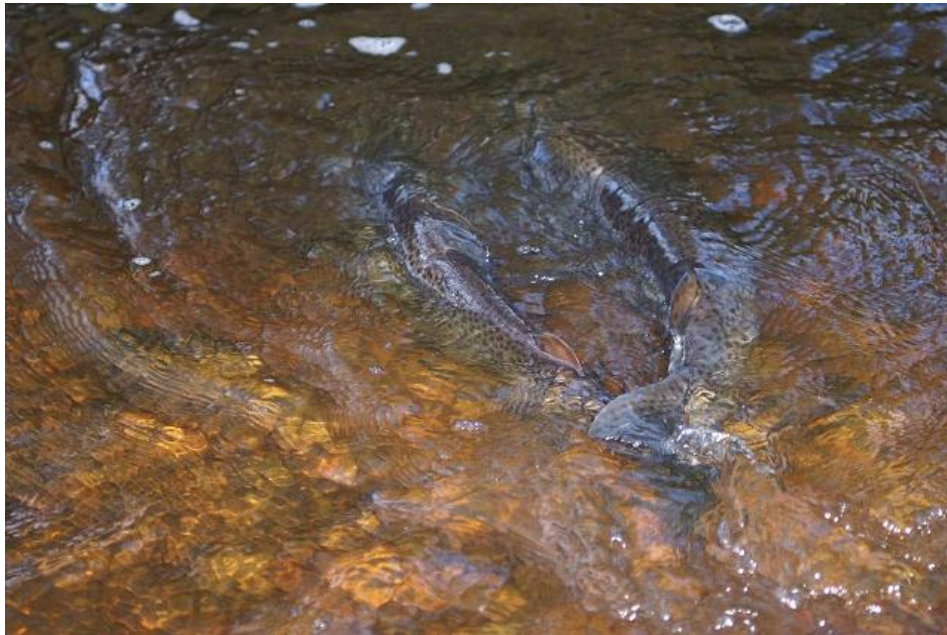
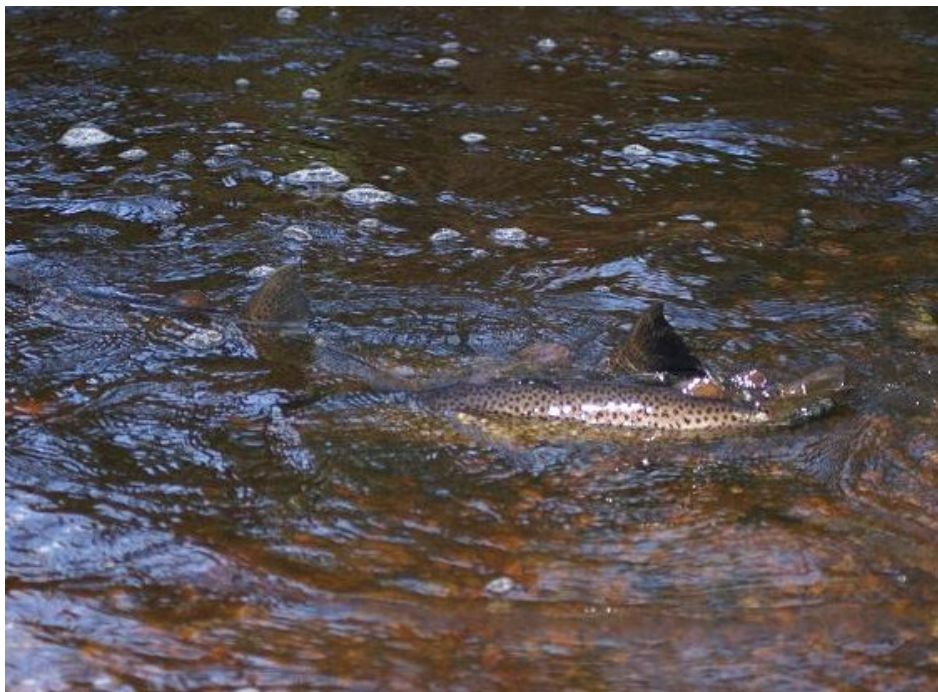
De nyanlagda lekbäddarna vid broarna i Åby lockade havsöringen att leka någon månad senare. Vid ett besök observerades 8 stora havsöringar på ”demonstrationsområdet” mellan broarna i Åby, varav den största bedömdes till ca 10 kg (figur 16 och 17)

*Figur 16 och 17. Havsöringen tackade genom att bjuda upp till en riktig lekfest på de nyanlagda lekplatserna. Foto: U. Hjärte.*

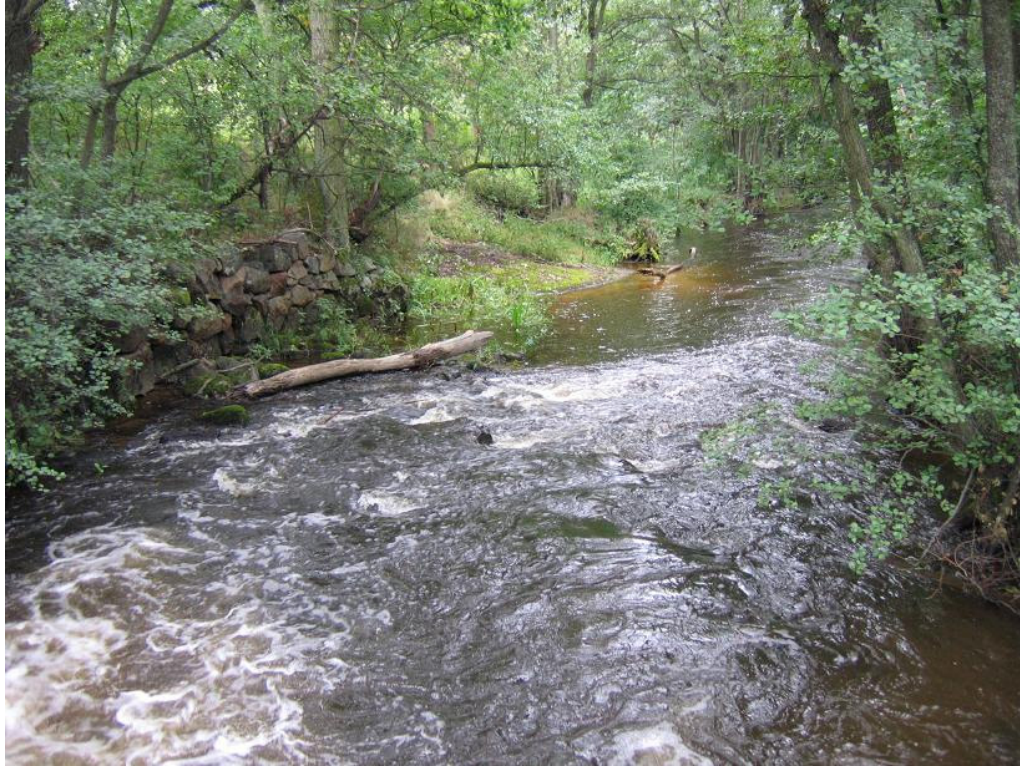
En elfiskeundersökning genomfördes innan åtgärd vid Kvarnen (figur 18). Målsättningen var att även fiska en lokal vid gångbron i Åby men vattenföringen och lokalens djup gjorde att detta tyvärr inte kunde genomföras. Resultatet vid kvarnen (tabell 1) visade på måttliga tätheter av havsöring och med tanke på den nya lekplatsen uppströms förväntas tätheterna vara betydligt högre kommande år.

*Figur 18. Elfiskelokalen vid den gamla kvarnen i Loddby. I området ovanför lades stora mängder sten- och lekmaterial ut. Förväntade effekter av biotopvården bör även avspeglas på elfiskelokalen vid en ev. uppföljning. Foto: P. Johansson.*
